<div style="margin-left: 10px;"> <p><b>S2R s.r.l.</b></p> <p>Spin off dell'Università degli Studi di Firenze</p> <p>Sede: Via Vittorio Emanuele II, 161 50134 Firenze - Italia</p> <p>info@s2r-sismosafe.it - s2r.pec@dmmail.it - tel: 055 471460</p> <p>UNI EN ISO 9001:2015</p> <p>Dasa-Rägister S.p.A. Certificato n. IQ-1120-13</p> </div> </div>			
PROGETTO	<p>FIRENZE Caserma PEROTTI</p> <p>Servizio di progettazione definitiva, esecutiva e coordinamento della sicurezza in fase di progettazione per i lavori di realizzazione nuova palazzina ad uso asilo nido in sostituzione della palazzina mensa unificata. E.F. 2021.</p> <p>Lettera Ordinativo n. 3LA080/2020 del 08/06/2021. CIG 861246816E</p> <p style="text-align: center;"><b>PROGETTO DEFINITIVO</b></p>

UBICAZIONE	REGIONE	PROVINCIA	COMUNE	COORDINATE GEO.
	Toscana	Firenze	Firenze	43.7735°N 11.3003°E
ELABORATO	<p style="text-align: center;"><b>RELAZIONE TECNICA SULLA RISOLUZIONE DELLE INTERFERENZE</b></p> <p style="text-align: center;">codice elaborato: C2133_PD_GEN_IN_RT_rev00</p>			
PROGETTISTI GENERALI E DIRETTORI TECNICI	PROG. E D.T.		D.T.	
	Ing. Ph.D. Andrea Borghini	Ing. Ph.D. Emanuele Del Monte	Prof. Ing. Andrea Vignoli	
ALTRI PROGETT

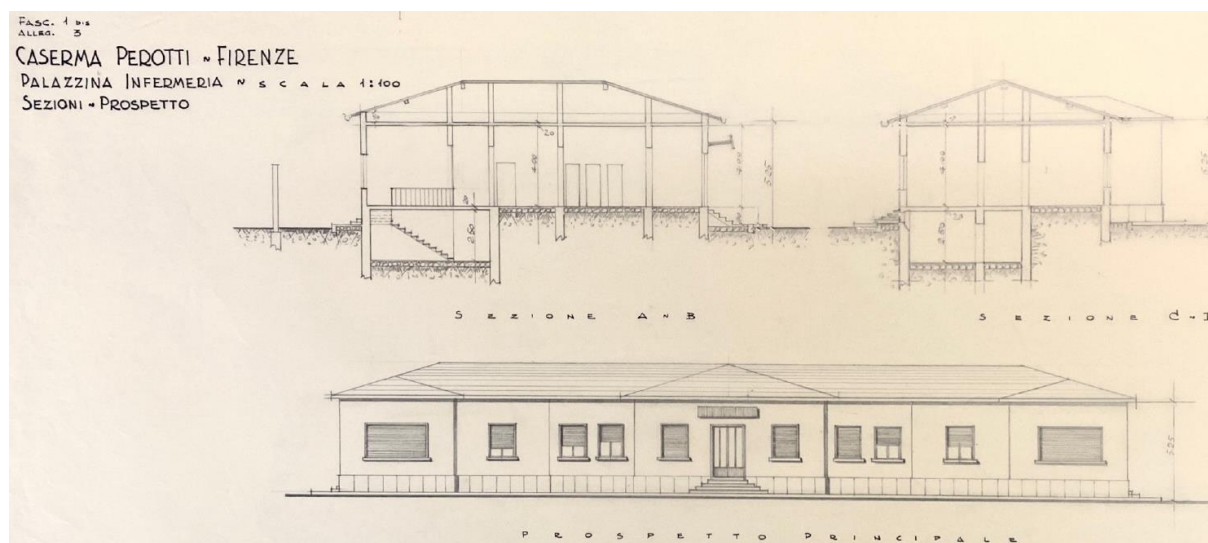
Figura 7: Prospetti e sezioni.

Dalla precedente immagine sembra che le fondazioni del corpo di fabbrica non siano tutte alla stessa quota. È anche presente un solaio di calpestio piano terra direttamente poggiante sul terreno su una massicciata, aspetto non rilevato in situ (presenza di solaio con gattaiolato).

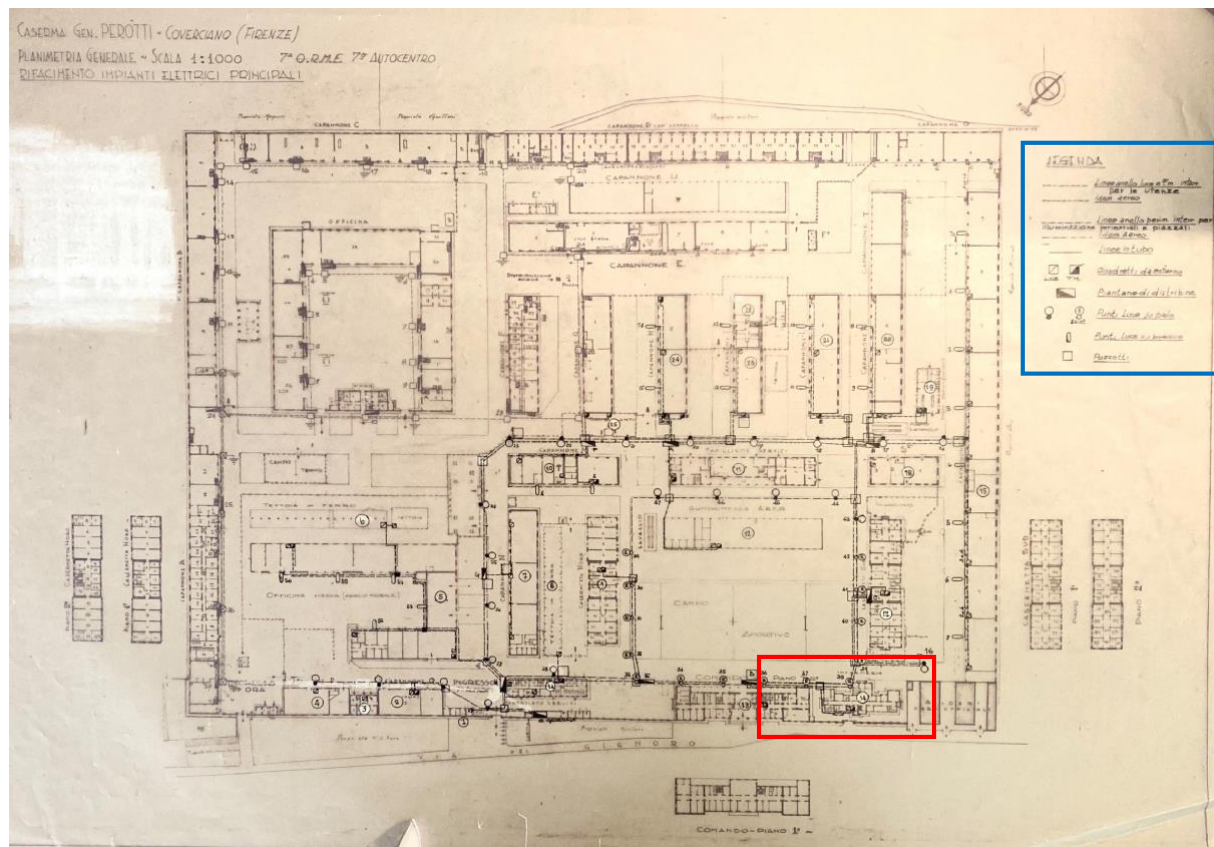
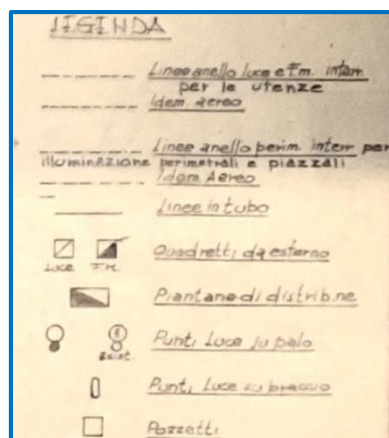
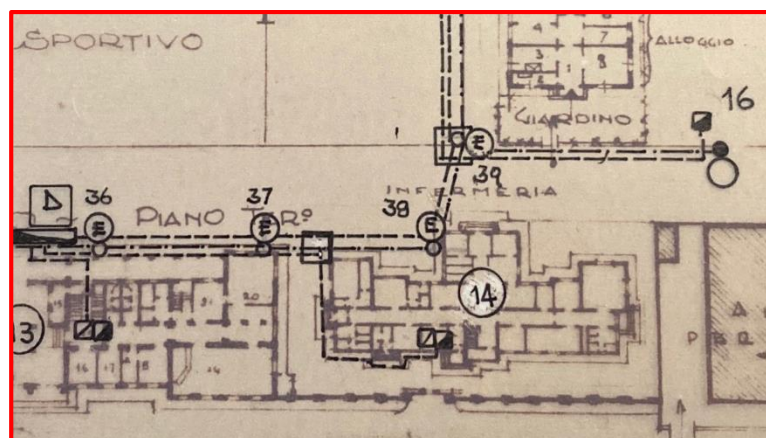
Figura 9: Tavola relativa al "Rifacimento impianti elettrici principali".

Seppur non direttamente ispezionabile, tenuto conto di quanto emerso dalla disamina del materiale messo a disposizione della Committenza (vedere la Figura 9, relativa al rifacimento degli impianti elettrici del lotto Caserma), risulta plausibile ritrovare il passaggio dell'elettricità proprio lungo il tracciato indicato in tale planimetria, tenendo conto che il quadro elettrico generale interno all'edificio da demolire risulta essere in una posizione pressoché simile a quella indicata da tale planimetria.

Le fasi di scavo quindi dovranno tener in considerazione tale possibilità, prendendo le opportune precauzioni e procedendo conseguentemente con le lavorazioni, in modo da garantire la sicurezza delle stesse.

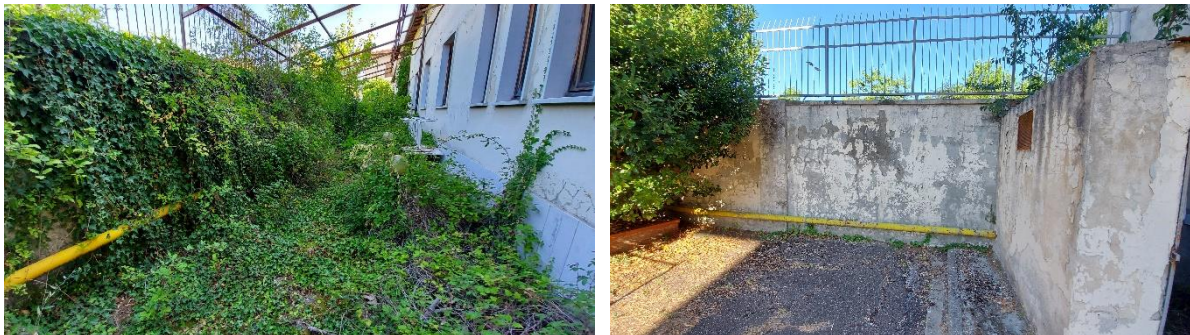
La linea GAS 1 risulta sicuramente interferente con le lavorazioni, visto che è posizionata fuori terra a circa 50 cm dal piano campagna, sul muro nel quale verranno realizzati i nuovi accessi carrabile e pedonale al lotto dell'asilo.

Figura 11: Linea GAS 1 lungo muro su Via del Gignoro: a sinistra, lato Sud, a destra, lato Nord.

Tenuto conto della necessità di eliminare tale interferenza, risulta plausibile procedere alle seguenti lavorazioni:

- chiusura della saracinesca della linea GAS 1 dall'interno del lotto (vedere Figura 12);
- sfogo del gas residuo presente nella tubazione, avendo l'accortezza di interrompere la tubazione anche a valle se presente una saracinesca nella palazzina di comando;
- creazione di trincea interrata sul lato interno del lotto per raggiungere lo spigolo della Palazzina di Comando, partendo dal lato interno contatore generale GAS;
- posa in opera di nuova tubazione del gas interrata che sostituirà la vecchia linea GAS 1;
- realizzazione dei necessari raccordi sul lato interno contatore e sul raccordo con la tubazione lato Palazzina di Comando;
- rimozione della tubazione esistente non più necessaria (vecchia linea GAS 1).

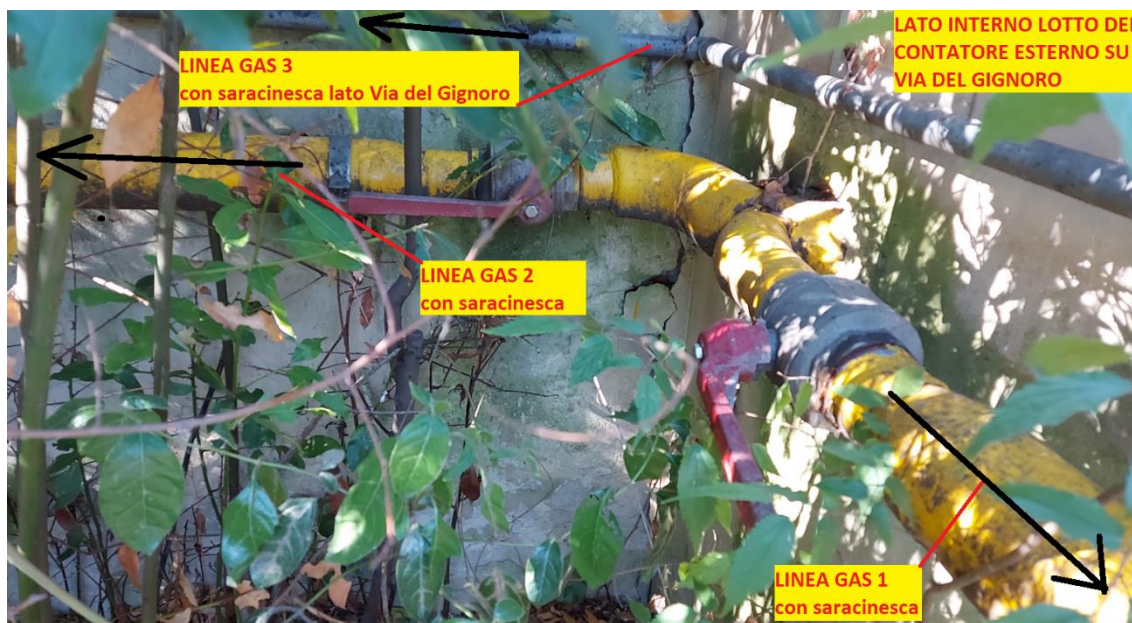
Figura 12: Vista interna lotto dietro contatore generale del GAS.

La linea GAS 1 può essere isolata appena dopo il contatore, dalla saracinesca visibile nella presente immagine.

**TALE CONDUTTURA PERO' NON SEMBRA ESSERE A SERVIZIO DEL SOLO EDIFICIO DA DEMOLIRE, MA ANCHE DELLE LIMITROFE PALAZZINE, E QUINDI L'INTERVENTO DI RIMOZIONE INTERFERENZA DEVE ESSER SVOLTO PREVIO ACCERTAMENTO DI NON INTERROMPERE LA FORNITURA PER ALTRI EDIFICI.**

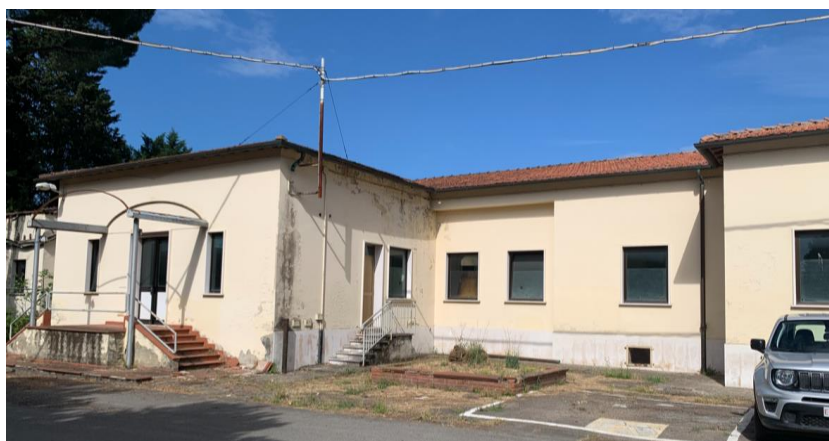
Le linee aeree che dalla Palazzina di Comando raggiungono il manufatto esistente, per poi procedere verso gli altri edifici interni al lotto, risultano facilmente individuabili dalla viabilità interna.

Figura 13: Vista interna lotto: linee aeree interferenti.

Prima della demolizione del manufatto, è necessario procedere al bypass di tali cavi, rimuovendo l'interferenza presente.

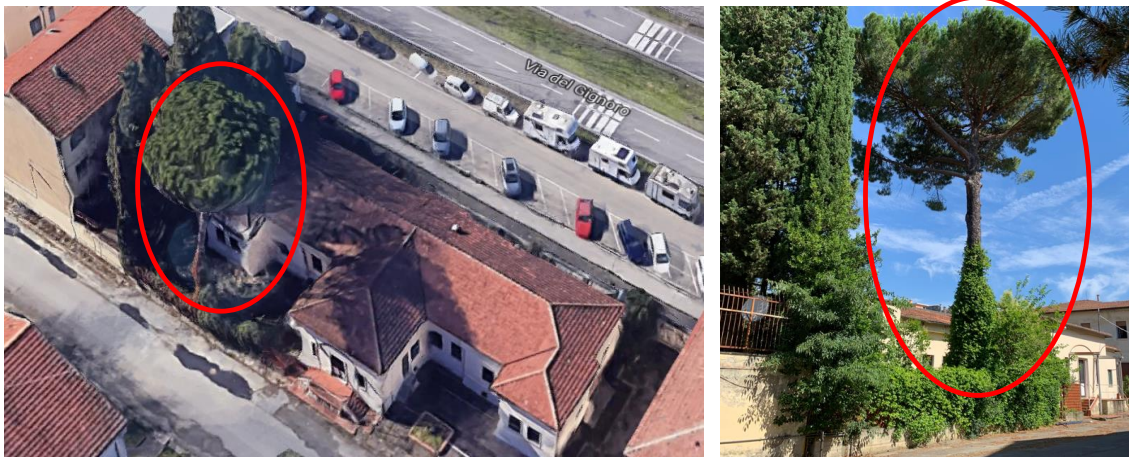
Figura 14: Vista aerea del manufatto a sinistra; pino da abbattere a destra.

Per quanto riguarda invece quello presente sul lato Est del lotto, caratterizzato da una altezza di 20m in testa alla chioma, siamo in presenza di un albero appartenente alla famiglia dei pini.

Tenuto conto delle esigenze della Committenza, che richiede la realizzazione di un muro di separazione tra il lotto del nuovo asilo e la viabilità carrabile interna del lotto dell'intera Caserma, si ha quindi una interferenza di tale albero, in quanto pienamente ricadente sull'allineamento del nuovo muro.

- tale tipologia di albero, caratterizzata da apparato radicale mediamente superficiale, porta facilmente a locali dissesti delle pavimentazioni circostanti il fusto, con le conseguenti problematiche facilmente intuibili;
- nella configurazione di progetto, tale albero andrebbe ad insistere sullo spazio verde riservato ai bambini dell'asilo, e quindi rappresenta un possibile pericolo per gli occupanti vista la possibilità di caduta di pigne dall'alto su tale spazio;
- inoltre, questa tipologia di alberi necessita di una manutenzione ordinaria costante, tenuto conto della perdita degli aghi, etc... che spesso porta all'occlusione di tubazioni di scarico di acque meteoriche in copertura o di caditoie stradali ad esempio.

Considerato quanto sopra argomentato, si ritiene necessaria la rimozione di tale alberatura, provvedendo a ripiantare all'interno del lotto alberature maggiormente consone alla zona ed alla funzione del lotto sul quale insistono,
