<div><b>S2R s.r.l.</b> Spin off dell'Università degli Studi di Firenze Sede: Via Vittorio Emanuele II, 161 50134 Firenze - Italia info@s2r-sismosafe.it - s2r.pec@dnmail.it - tel: 055 471460 UNI EN ISO 9001:2015 Dasa-Rägister S.p.A. Certificato n. IQ-1120-13</div></div>			
PROGETTO	FIRENZE Caserma PEROTTI Servizio di progettazione definitiva, esecutiva e coordinamento della sicurezza in fase di progettazione per i lavori di realizzazione nuova palazzina ad uso asilo nido in sostituzione della palazzina mensa unificata. E.F. 2021. Lettera Ordinativo n. 3LA080/2020 del 08/06/2021. CIG 861246816E <b>PROGETTO DEFINITIVO</b>			
UBICAZIONE	REGIONE	PROVINCIA	COMUNE	COORDINATE GEO.
	Toscana	Firenze	Firenze	43.7735°N 11.3003°E
ELABORATO	<b>DOCUMENTAZIONE FORESTALE</b> <b>ELABORATO 1</b> <b>RELAZIONE TECNICA E PAESAGGISTICA</b> codice elaborato: C2133 PD FO ELABORATO 1 rev00

OGGETTO	RELAZIONE TECNICA E PAESAGGISTICA per richiesta di autorizzazione ai fini dell'abbattimento di 1 soggetto arboreo e successivo reimpianto.
---------	---

## **Relazione tecnica e paesaggistica**

Ubicazione: Caserma Perotti, Via del Gignoro

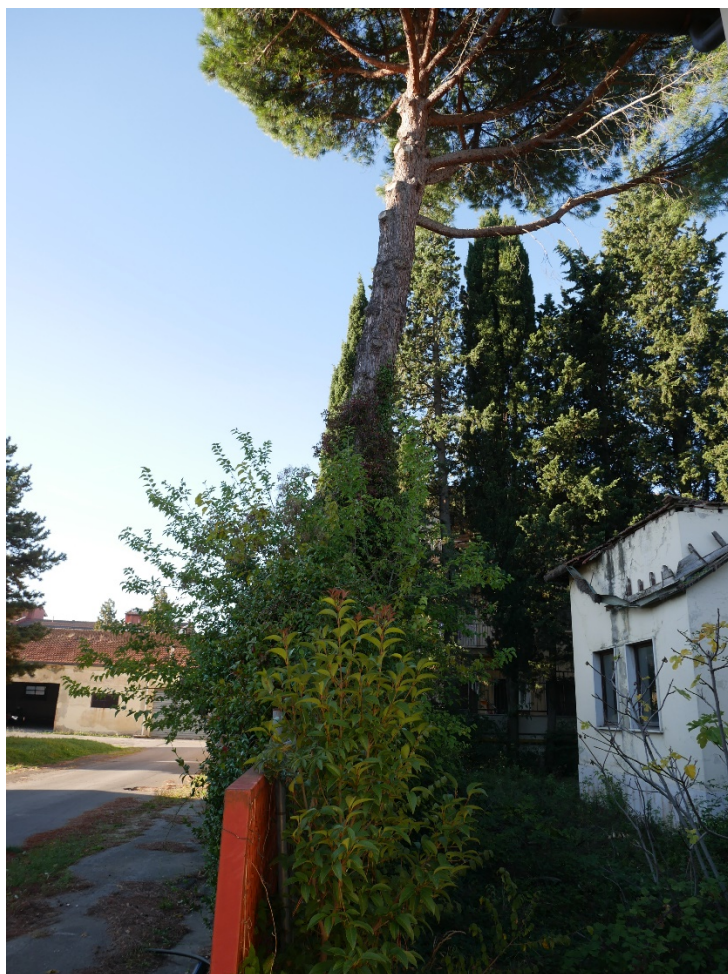
*Figura 4 Vista sul lato est del lotto, in cui è visibile il pino domestico limitrofo alla viabilità interna della Caserma*

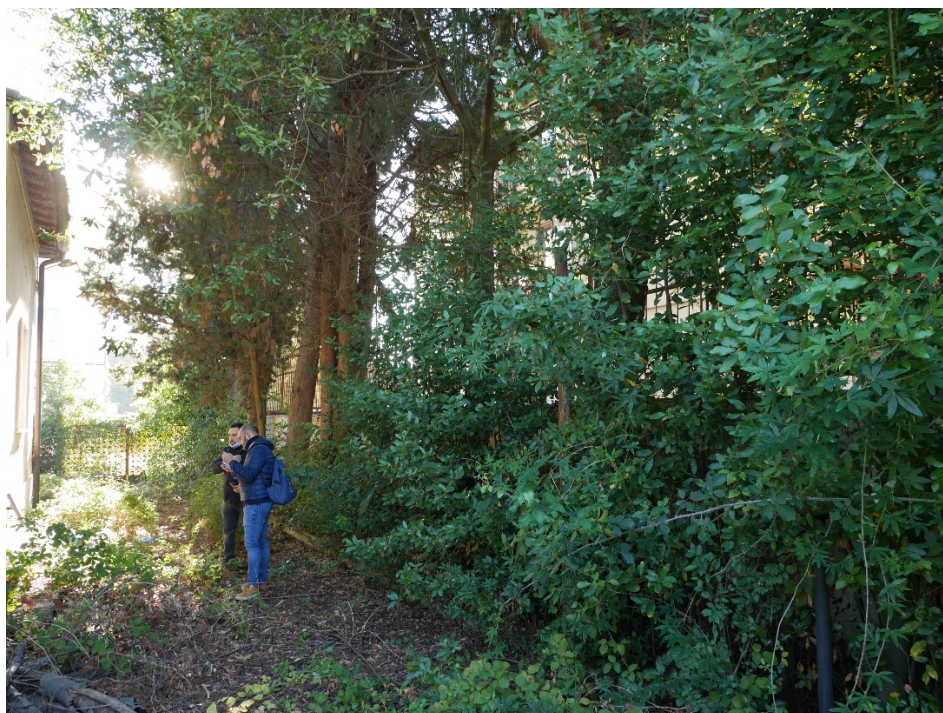
*Figura 7 Vista sul lato sud del lotto oggetto del progetto, in cui si nota lo stato di abbandono della piccola area verde*

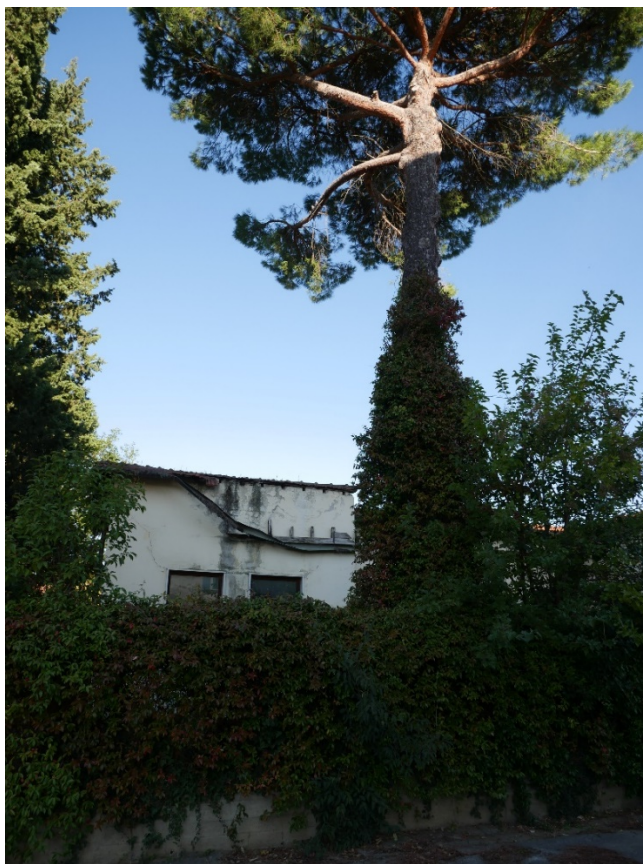
Il fusto risulta ricoperto per circa la metà della sua lunghezza da piante rampicanti quali edera (*Hedera helix*) e gelsomino comune (*Jasminun officinale*). Questo, unitamente alla presenza di numerosi arbusti e rovi intorno alla pianta, hanno reso difficoltosa un'analisi approfondita, seppur visiva, del colletto e dell'apparato radicale. Tuttavia l'albero risulta visibilmente compresso dalla vicinanza del muro che separa il lotto dalla viabilità interna della Caserma. Il fusto è leggermente inclinato verso il lato di Via del Gignero, ovvero sulla piccola area verde di

competenza del lotto. Non si sono riscontrati difetti particolari o colature di resina, almeno nella parte visibile della pianta.

*Figura 10 Visione dalla viabilità interna della Caserma, del fusto del pino domestico ricoperto di piante rampicanti*

Nel complesso l'albero risulta in condizioni di salute normali, tuttavia il soffocamento dato dalle rampicanti e la zolla limitata a causa del manufatto addossato al colletto, fanno supporre che le sue caratteristiche meccaniche risultino alterate.

Per tutti questi motivi si ritiene idoneo l'abbattimento dell'albero, sia per motivi di interferenza con la fattibilità del progetto, sia per motivi di potenziale pericolosità legati alla stabilità della pianta alterata dalle lavorazioni.

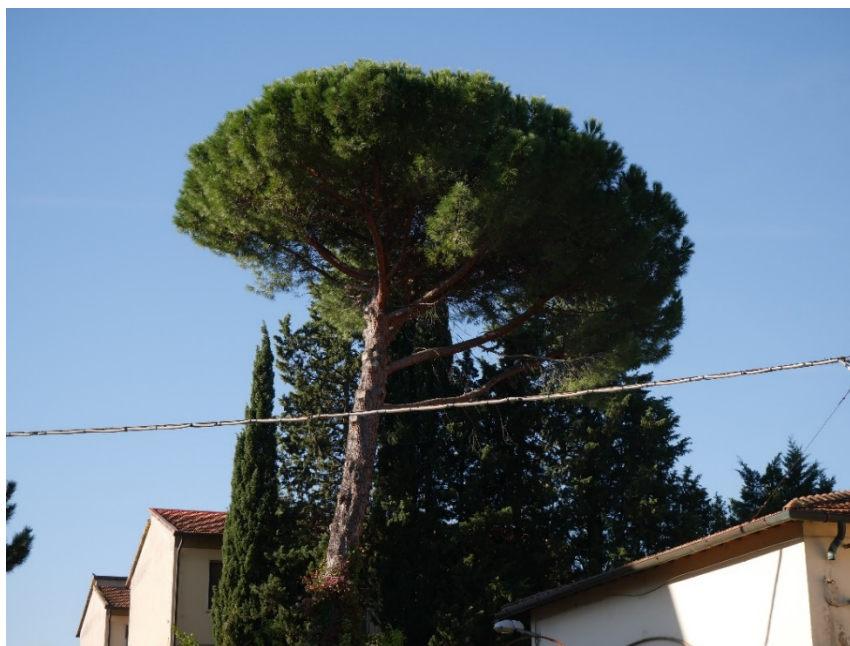
La chioma risulta colma e sana, ma leggermente asimmetrica a causa delle numerose potature effettuate sui rami che sporgevano sulla viabilità interna della caserma. L'inserzione della chioma è a circa 12 m ed a un diametro di circa 9 m.

*Figura 11 Segni delle potature sul fusto e visione d'insieme della chioma*
