DIREZIONE GENERALE RAI DI VIALE MAZZINI, 14 - ROMA

BONIFICA AMBIENTALE E RIQUALIFICAZIONE INTEGRALE DEL FABBRICATO

PROGETTO DEFINITIVO

Manutenzione delle opere d'arte

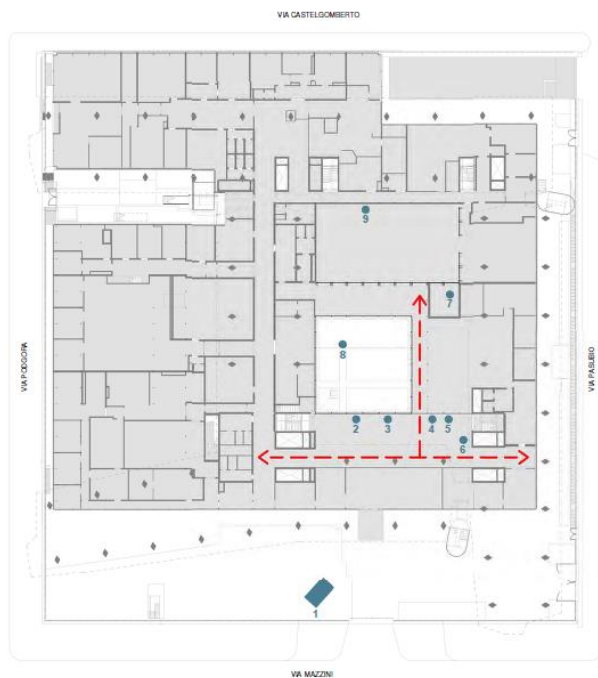
STATO ATTUALE

- Circolazione piano terra
- Opere d'arte

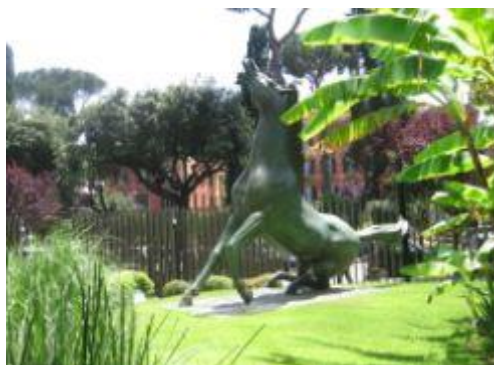
1.2. Cavallo in bronzo

Preliminarmente alle attività da eseguire e quindi nella fase di cantierizzazione si dovrà provvedere a mettere in sicurezza il cavallo in bronzo esistente nel giardino prospiciente viale Mazzini; si dovrà realizzare una struttura intelaiata in metallo (di adeguate dimensioni e caratteristiche strutturali) che racchiuda al suo interno la predetta scultura (altezza fuori terra di circa 5,00 mt). La struttura in metallo dovrà essere chiusa dall'esterno mediante tamponature in legno (tipo OSB) rivestite esternamente da teli in HDPE ad alta densità (sigillati nelle giunzioni/sovrapposizioni) in maniera tale proteggere la scultura anche da eventuali aggressioni dovute alla polvere che si genererà durante tutte le attività ristrutturazione da eseguire sul fabbricato. In ultimo, a maggior cautela, si dovrà predisporre una recinzione (per esempio con rete da cantiere in plastica) perimetrale alla struttura, a non meno di 0,50 mt dal perimetro della stessa, per creare una fascia di rispetto nei confronti della struttura contenente l'opera d'arte.

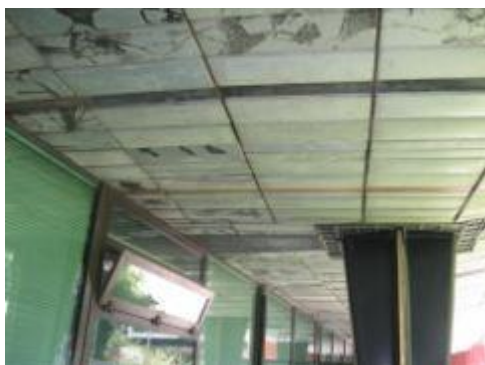
1.3. Controsoffitto Marotta

L'esistenza del controsoffitto artistico presente al piano terra del fabbricato richiede particolari attenzioni da attuare durante le attività necessarie per il suo smontaggio; pertanto, per salvaguardare l'opera d'arte dello scultore Marotta dal minimo rischio di danneggiamento e garantire la perfetta ricollocazione delle formelle, a lavori conclusi, nella posizione originaria studiata dall'artista il controsoffitto dovrà essere oggetto della seguente metodologia di intervento:

mappatura e catalogazione delle formelle;

smontaggio;

pulitura e restauro del controsoffitto metallico da parte di un laboratorio qualificato;

riposizionamento originale dopo i lavori.

Per eseguire la mappatura e la catalogazione delle formelle che compongono l'opera eseguita da Gino Marotta, preliminarmente alla fase di smontaggio degli elementi, si dovrà provvedere ad una serie di scatti fotografici, in modo da ottenere una precisa documentazione generale e particolare degli elementi metallici e della loro collocazione.
