COMUNE DI FIRENZE

**INDAGINI GEOLOGICO - TECNICHE
DI SUPPORTO ALLA VERIFICA DELLA FATTIBILITA' IN
RELAZIONE ALLO STRUMENTO URBANISTICO
PER LA REALIZZAZIONE DI UNA NUOVA PALAZZINA AD
USO ASILO NIDO IN LOCALITA' COVERCIANO
ALL'INTERNO DELLA CASERMA PEROTTI [CIG: 861246816E]**

Agg. Febbraio 2023

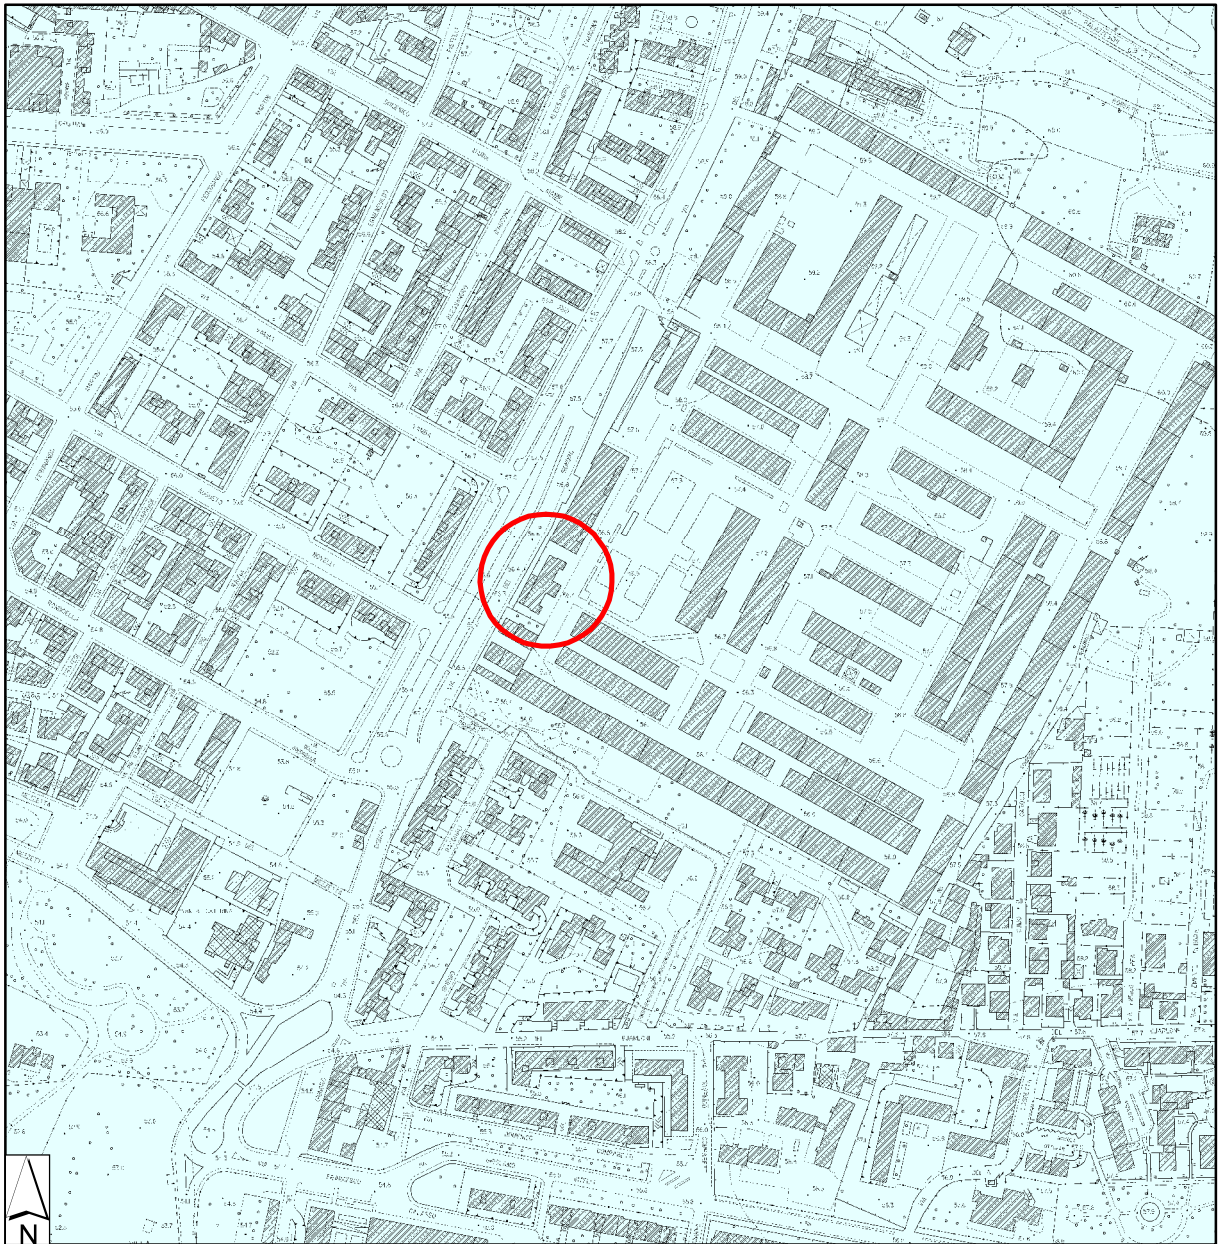
CARTA GEOLOGICA GENERALE

Depositi alluvionali recenti, terrazzati e non terrazzati

Dal punto di vista geologico l'area di indagine, in base alla carta geologica in scala 1:10000 della Regione Toscana e al rilevamento diretto, il sito di intervento, ricade all'interno di un'area antropizzata caratterizzata dall'impossibilità di effettuare un rilevamento diretto di campagna dato che in affioramento sono presenti materiali di riporto per spessori variabili di circa 0.8-1.2 m dal p.c. come riscontrato nelle indagini effettuate.

Al di sotto di questi sono presenti terreni appartenenti a cicli sedimentari continentali di deposizione fluviale caratterizzati da frequenti variazioni di facies che danno una alternanza di terreni argilloso limosi, sabbiosi anche con ghiaie e tutti i termini intermedi (vedi TAV. 2 allegata).

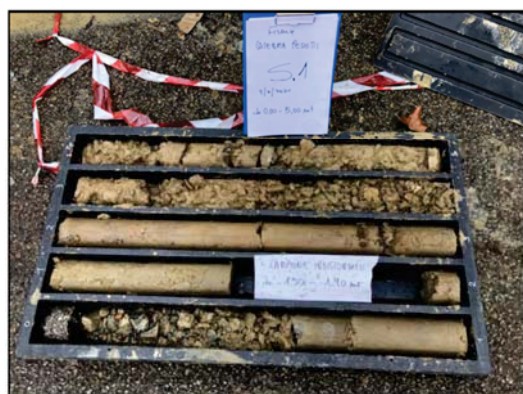
Foto 2 - Casseta n. 1 (da p.c. a - 5.00 m)

LITOLOGIA	DESCRIZIONE	QUOTA	CAMPIONE	SPT	livello profondità
1	Terreno di riporto eterogeneo	0.50			
2	Limo argilloso marrone compatto $\gamma = 2.0 \text{ t/mc}$ $\phi' = 22.7^\circ$ $c' = 0.23 \text{ Kg/cm}^2$ $Cu = 1.8 \text{ Kg/cm}^2$ $Mo = 66.2 \text{ Kg/cm}^2$		C1	- 1.5 m - 1.9 m	
3		3.20			
4					
5	Ghiaia e sabbia grossolana marrone con sottili e sporadici livelli limosi			SPT 1 38 - R	- 5.0 m
6					
7				SPT 2 41 - R	- 7.0 m
8					
9					
10		10.0

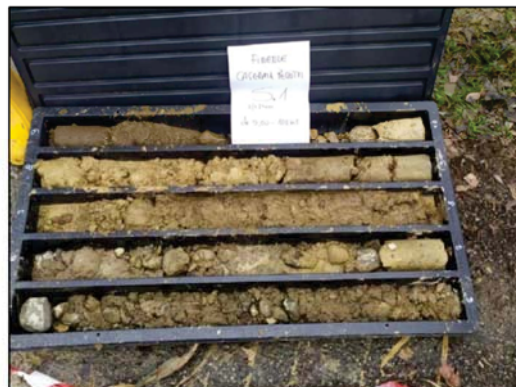
Foto 3 - Casseta n. 2 (da -5.00 m a - 10.00 m)

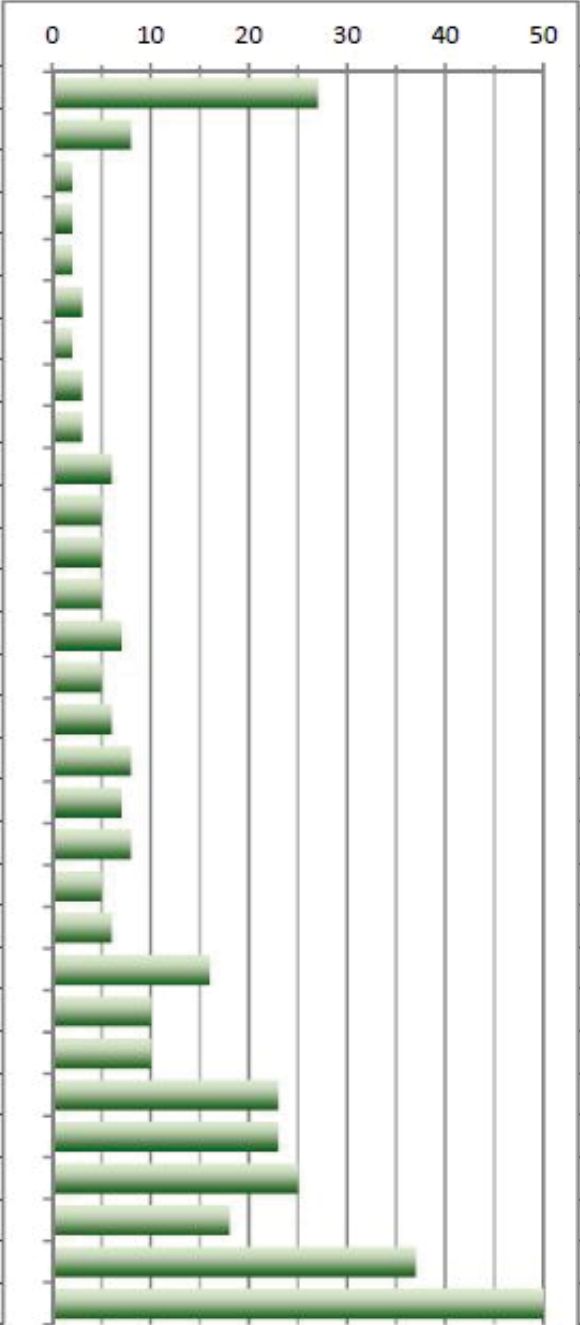
Prova Penetrometrica Dinamica DPSH 1 – DATI DI CAMPAGNA			
Profondità m	NDPSH n° colpi penetrometro dinamico		Nspt

0,20	27		40,2
0,40	8		11,9
0,60	2		3,0
0,80	2		3,0
1,00	2		3,0
1,20	3		4,5
1,40	2		3,0
1,60	3		4,5
1,80	3		4,5
2,00	6		8,9
2,20	5		7,5
2,40	5		7,5
2,60	5		7,5
2,80	7		10,4
3,00	5		7,5
3,20	6		8,9
3,40	8		11,9
3,60	7		10,4
3,80	8		11,9
4,00	5		7,5
4,20	6		8,9
4,40	16		23,8
4,60	10		14,9
4,80	10		14,9
5,00	23		34,3
5,20	23		34,3
5,40	25		37,3
5,60	18		26,8
5,80	37		55,1
6,00	50		74,5
